# Alcune considerazioni di ingegneria sismica sul terremoto dell'Italia Centrale, 24 agosto 2016

Edoardo Cosenza<sup>1,2</sup> Junio Iervolino<sup>1,2</sup> Costantino Menna<sup>1</sup>

## 1. Premessa e brevi considerazioni sulle caratteristiche del terremoto

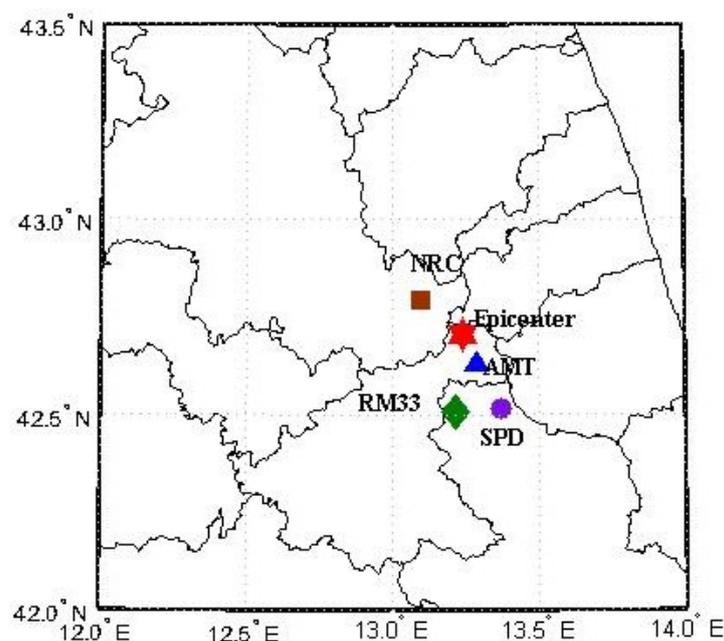
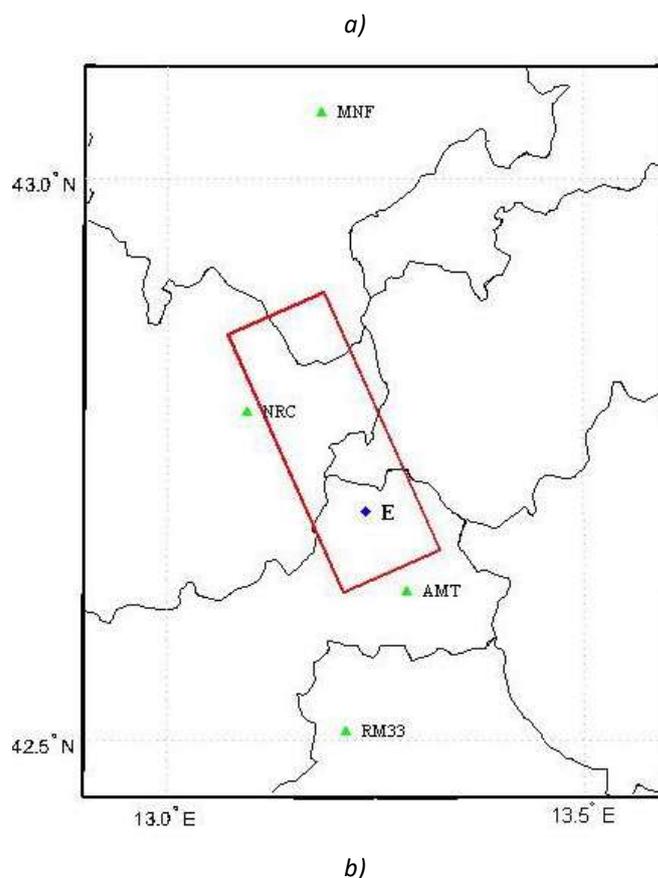
Figura 1: a) Mappa delle stazioni con le registrazioni più vicine all'epicentro di cui agli spettri nella Figura 2e Figura 6; b) proiezione della superficie del piano di rottura: in evidenza le province interessate ed alcune stazioni accelerometriche.

La localizzazione della faglia è piuttosto complessa. Nelle semplici considerazioni che seguono si fa riferimento alla proiezione rettangolare della superficie del piano di rottura riposizionata in Figura 1b. È verosimile che la rottura abbia interessato un segmento di faglia orientato NNW-SSE e immergente verso SW. In particolare, la rottura cosismica ha avuto inizio nei pressi della città di Accumoli e sembra essersi propagata bilateralmente verso S-SE in direzione di Amatrice e verso N-NW in direzione di Norcia. Il massimo della deformazione cosismica è stato ubicato nei pressi di Accumoli [1]. In pratica, si tratta di un rettangolo allungato nella direzione appenninica che ha subito una dislocazione profonda con risalita verso l'adriatico e discesa verso il terreno.

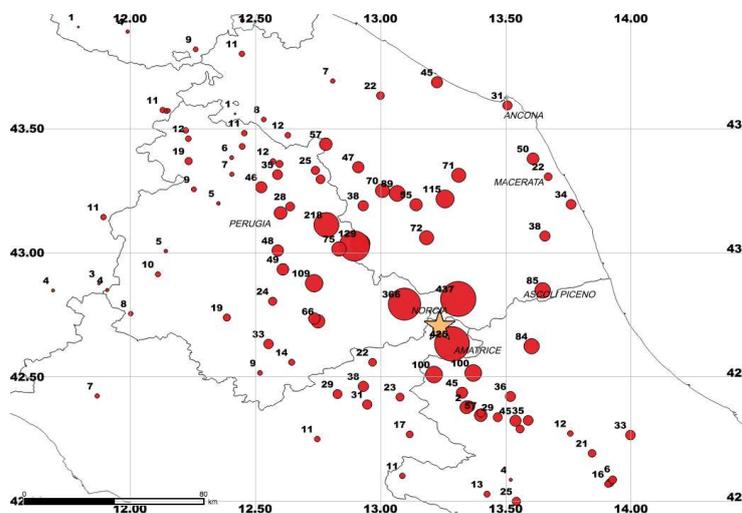
Figura 2: Mappa dell'accelerazione di picco (PGA, massimo tra le componenti orizzontali, in  $cm/s^2$ ). La stella in figura indica la posizione dell'epicentro [2].

Utili per la comprensione di quanto accaduto, sono la Figura 2, Figura 3, Figura 4 e Figura 5, rispettivamente relative alle accelerazioni di picco, alle velocità di picco, all'intensità di Arias ed alla durata effettiva del sisma (main shock) [2]. E' evidente la grande attenuazione con la distanza di PGA e PGV, la non grande energia ai fini sismici, considerando i valori di PGV e Intensità secondo Arias; si osserva anche l'aumento di durata effettiva con la distanza, connessa all'aumento del contenuto in frequenza attraversando via via diversi strati di terreno. Approfondimenti sono riportati in [1,2].

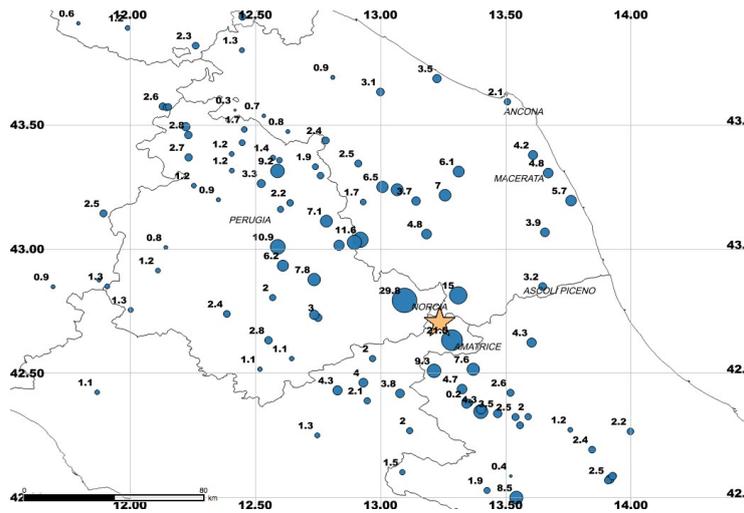
Figura 3: Mappa delle velocità di picco (PGV, massimo tra le componenti orizzontali, in cm/s). La stella in figura indica la posizione dell'epicentro [2].

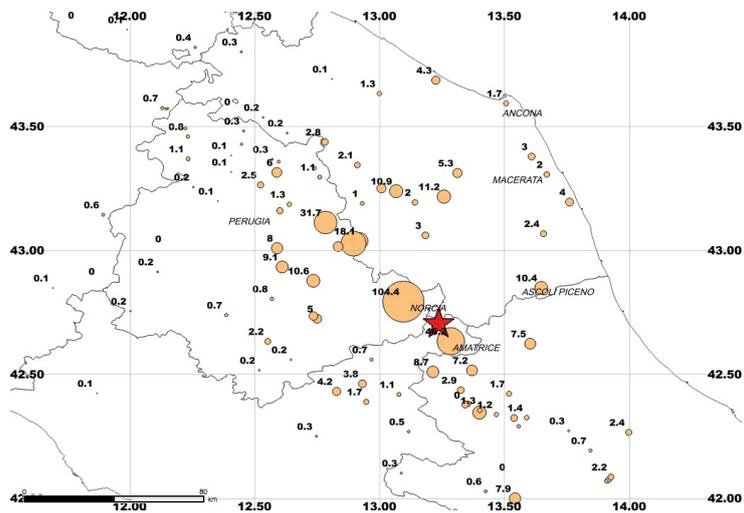
Figura 4: Mappa dell'intensità di Arias (massimo tra le componenti orizzontali, in cm/s). La stella in figura indica la posizione dell'epicentro [2].

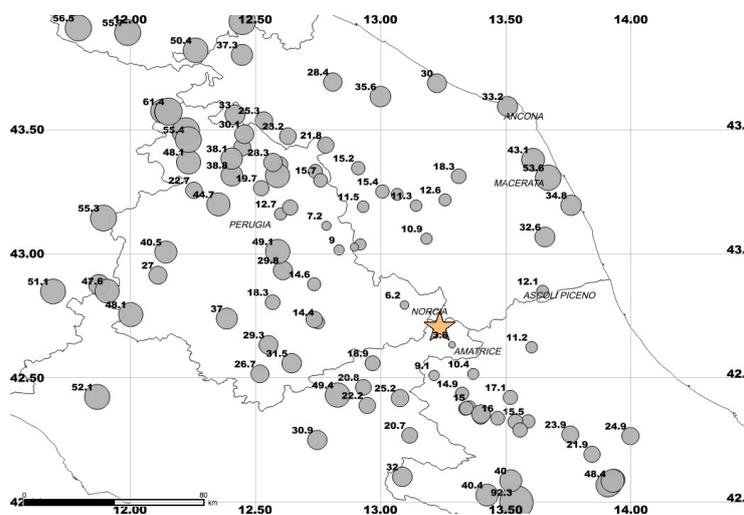
Figura 5: Mappa della durata effettiva del sisma (massimo tra le componenti orizzontali, in s). La stella in figura indica la posizione dell'epicentro [2].

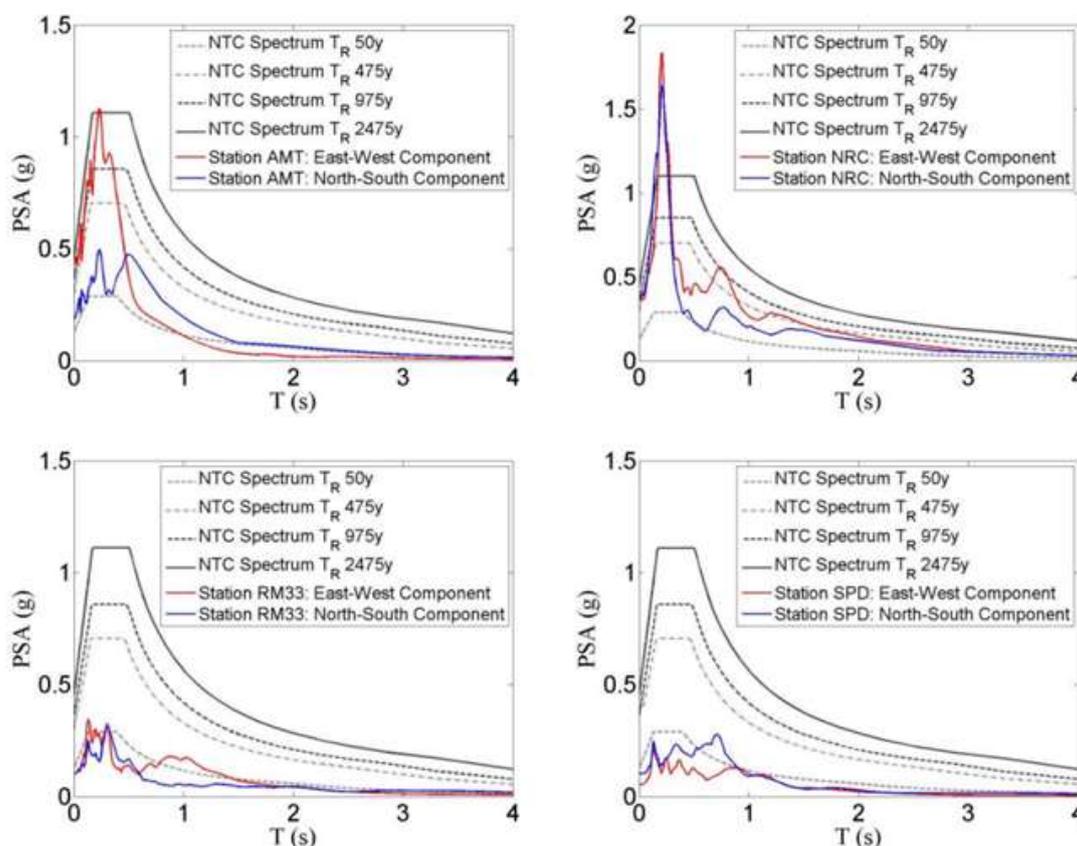
Figura 6: Spettri di risposta orizzontali osservati e spettri di norma per quattro periodi di ritorno per le quattro stazioni più vicine all'epicentro. Da sopra in senso antiorario AMT (distanza 8,9km); NRC (distanza 13,7 km); RM33 (distanza 22,3km); SPD (distanza 23,7km)

Analizzando gli spettri di risposta, per valori del fattore di smorzamento del 5%, si registrano rispettivamente accelerazioni di picco pari ad oltre 1g (AMT) e 1,8g (NRC), con valore della massima amplificazione spettrale rispettivamente pari a circa 2,6 e 5. Le forme spettrali sono tali per cui le accelerazioni sono intense nell'intervallo 0.2s-0.3s, relativamente agli altri periodi. Questo intervallo corrisponde, grossolanamente, a strutture rigide (tipicamente le più basse). In particolare per la registrazione di Amatrice, il picco di accelerazione spettrale si ha per 0,23 secondi.

Osservando i dati di cui al rapporto ReLUI-INGV [2] e considerando come al solito le componenti orizzontali E-W e N-S degli accelerogrammi registrati, le accelerazioni massime orizzontali al terreno sono risultate rispettivamente 0,43g e 0,36g per le registrazioni delle stazioni di Amatrice e Norcia (Figura 6). Allontanandosi dall'epicentro si ha evidentemente una notevole attenuazione dell'accelerazione di picco, generalmente coerente con quanto atteso dalle cosiddette 'leggi di attenuazione' a base semi-empirica per i terremoti italiani.

Si osservi invece che si sono riscontrati danni strutturali limitati a Norcia che, seppure con forma spettrale più a campana e dunque ancora più selettiva, anche ha subito enormi accelerazioni, con picchi addirittura maggiori rispetto ad Amatrice (Figura 6). Ciò potrebbe essere legato alle tecniche utilizzate per il rinforzo sismico post terremoto Umbria-Marche del 1997. Questo grande successo delle tecniche di rinforzo meriterebbe certamente studi più approfonditi, come *best practice* di ingegneria sismica ed è auspicabile che la comunità tecnico-scientifica italiana lo effettui con dovizia di studi e particolari.

Il confronto con l'intero spettro è riportato nella già citata Figura 6 al variare del periodo di ritorno (del superamento), considerando il terreno di tipo B dichiarato nelli dati della rete RAN. È chiaro che per i siti prossimi all'epicentro e con riferimento alle strutture rigide, si tratta di un evento piuttosto raro, anche dell'ordine di 2475 anni nei casi delle registrazioni di Amatrice e Norcia sui picchi di accelerazione spettrale; tale evenienza però non fornisce elementi per mettere in discussione le mappe di pericolosità. Si noti infatti che, per come sono costruiti gli spettri di progetto, essi mediano tra possibili epicentri vicini e lontani dal sito di interesse (oltre che tra varie magnitudo possibili). Per questo, è del tutto atteso (anzi 'per costruzione' si potrebbe dire) che per i siti vicinissimi alla sorgente lo spettro di progetto sia superato in un evento del tutto contemplato dai calcoli di pericolosità. Considerazioni più approfondite su questo argomento, in particolare in termini di "disaggregazione", si trovano sempre nell'esteso rapporto [2].

Ciò è anche confermato dai grafici in Figura 6, valutando quanto graficizzato per le stazioni RM33 e MNF che si ricorda sono posizionate a 22,3 Km e 23,7 Km dall'epicentro. Si conferma che allontanandosi dall'epicentro, gli spettri si riempiono anche di altre frequenze, secondo un ben noto fenomeno di propagazione nei diversi e più lontani suoli più distanzi; inoltre, si ha l'usuale attenuazione delle massime accelerazioni, dovute ai fenomeni di attenuazione, e in definitiva gli spettri diventano compatibili con quelli di periodo di ritorno dell'ordine di 50 anni. Questo ragionamento, che può sembrare a prima vista contro intuitivo, in realtà è del tutto razionale e in linea con la filosofia della sicurezza strutturale allo stato dell'arte delle normative internazionali. Per ciò che riguarda i valori di accelerazione verticale, anche per tale componente sono stati registrati valori significativi nelle stazioni situate in prossimità dell'epicentro. In particolare, quest'ultima è risultata avere picchi di circa 0.19 g e 0.215 g rispettivamente per la stazione RAN AMT (Amatrice) e NRC (Norcia). Tali accelerazioni, seppur certamente elevate, in genere non possono essere decisive per strutture rigide verticalmente, come nel caso degli edifici, comportando in definitiva una variazione istantanea di circa il 20% della forza peso. Diverso è il caso di elementi strutturali deformabili, come mensole o strutture complessivamente inflesse di elevata luce, che potrebbero avere avuto una dinamica locale con periodi propri nel campo 0,2-0,3 sec. in cui le amplificazioni sono state notevoli, anche superando g.

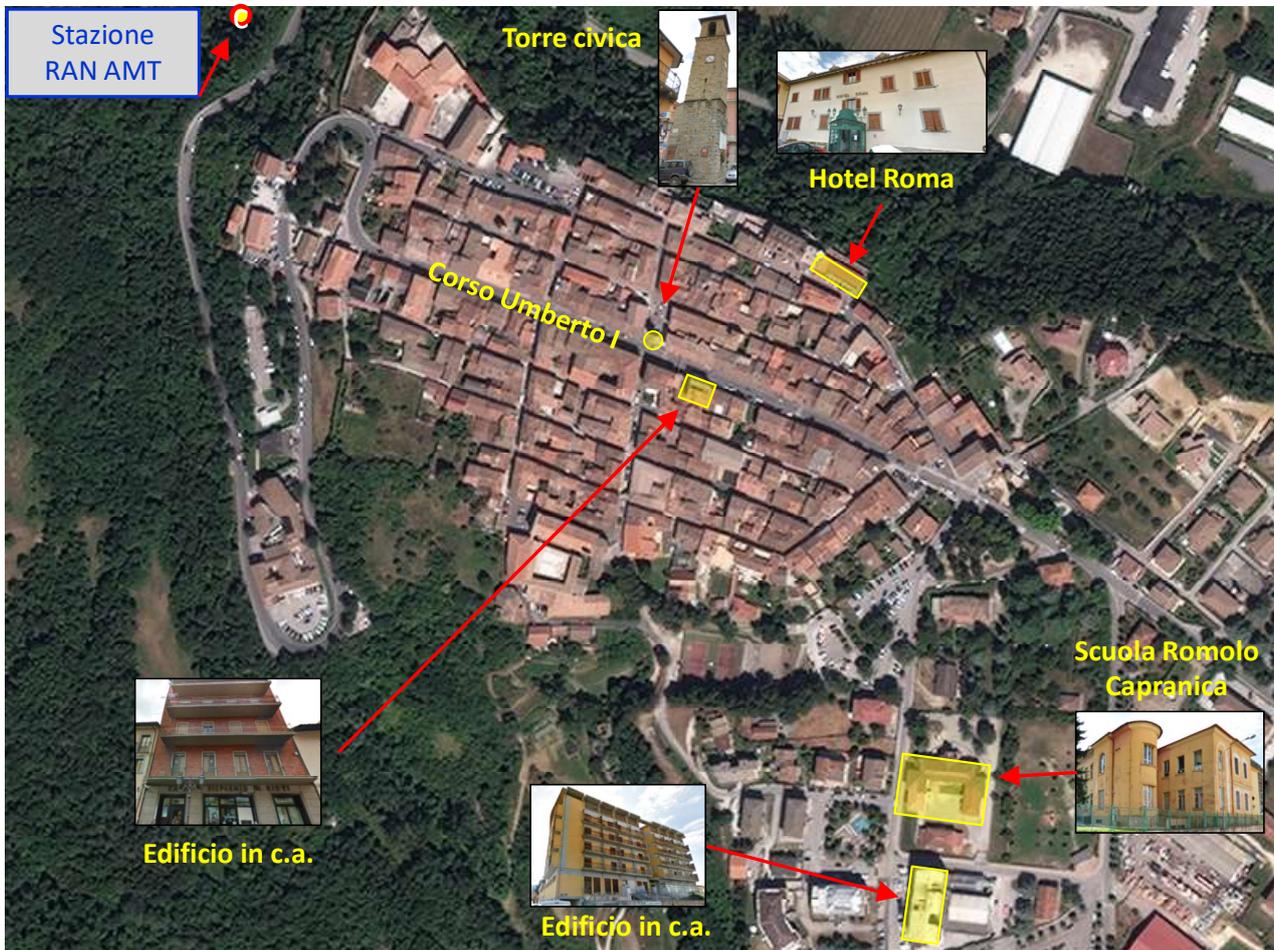
Figura 7: Mappa del comune di Amatrice (adattato da <https://www.geospatialworld.net/esi-usqs-data-help-understand-italy-earthquake-damage/>) con localizzazione di alcuni edifici di interesse e posizione della stazione AMT

Si osservi che il tessuto edilizio del centro storico di Amatrice è disposto sostanzialmente lungo Corso Umberto I e sue parallele, lungo direzioni quasi ortogonali (Figura 7). Per ragionare proprio in funzione di quanto accaduto agli edifici di Corso Umberto I, si sono valutati gli andamenti delle accelerazioni nella direzione del Corso Umberto I e ad esso ortogonale, a partire dalle classiche componenti E-W e N-S ed in base alle registrazioni della stazione RAN-AMT. In particolare, l'andamento delle accelerazioni per strutture

Come ulteriore osservazione si rileva che la stazione accelerometrica appare disposta, in pianta, nei pressi del centro storico, come da Figura 7. Ma in realtà essa è situata ai piedi del rilievo su cui sorge Amatrice, come meglio si vede da Figura 13a,b. Pertanto, le accelerazioni del centro storico sono state certamente amplificate da effetti topografici (previsti dalle Norme Tecniche attraverso l'uso di coefficienti topografici), ed è possibile quindi che nel centro storico si siano registrate accelerazioni maggiori, sempre in coerenza con quanto suggerito dalle NTC.

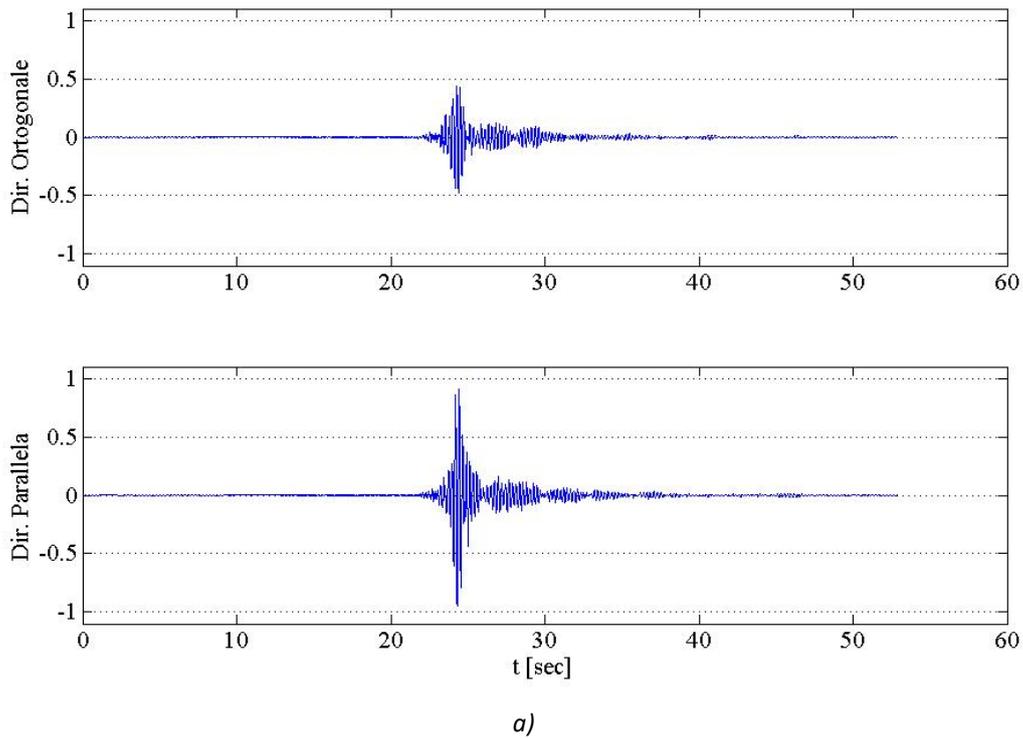
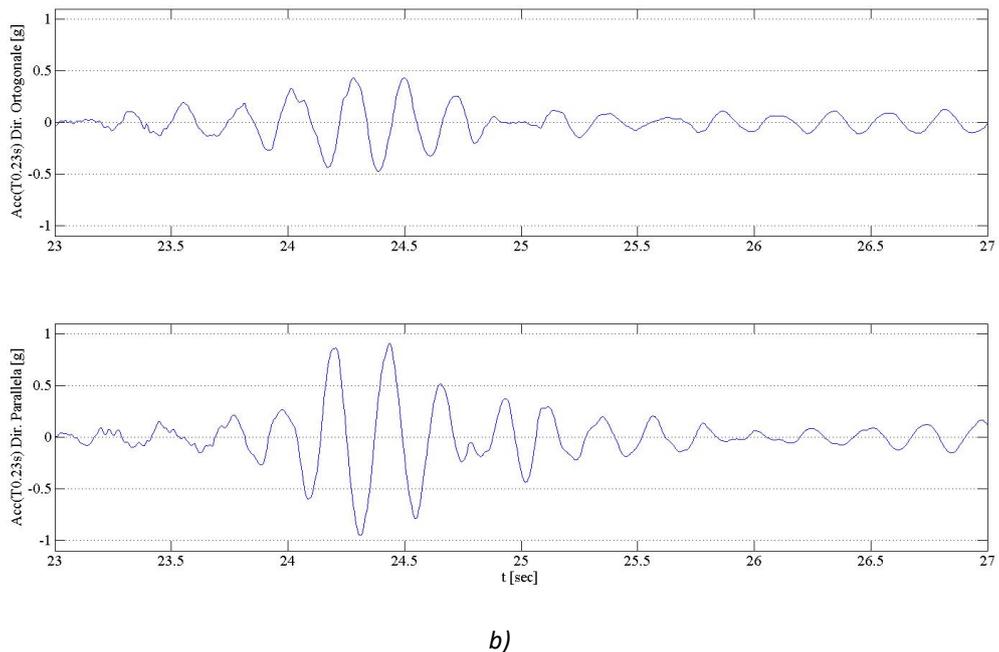
E' evidente che la violenza estrema del sisma si sia manifestata con all'incirca due interi cicli intensi, in pratica con rilevantissimi picchi in entrambi i versi, per la componente parallela al Corso Umberto I, aventi valore pari a circa 1g. Contemporaneamente sono stati registrati circa 5 picchi di accelerazione, all'incirca pari a 0,5 g, nella direzione ortogonale. Da tale quadro, ne deriva un danneggiamento ciclico subito dalle strutture nella direzione parallele al Corso Umberto I con conseguente espulsione degli elementi ortogonali. La violenza del sisma, manifestatasi in pochissimi secondi e con cicli in entrambe le direzioni, è del tutto coerente con alcuni filmati resi noti di recente e riferiti proprio al centro di Amatrice in cui sono mostrati gli effetti disastrosi del sisma. In molti casi infatti, l'effetto è stato la totale distruzione delle strutture basse e rigide.

Figura 8: a) Andamenti delle accelerazioni nella direzione parallela ed ortogonale a Corso Umberto I (Amatrice) per un periodo proprio di 0,23 secondi e durata di 60 secondi; b) ingrandimento in corrispondenza della massima accelerazione registrata.

linearmente elastiche con periodo proprio 0,23 secondi è riportato nella Figura 8a per una durata di 60 secondi, e nella Figura 8b per l'ingrandimento dei pochi secondi in cui tutta la violenza distruttiva si è manifestata.

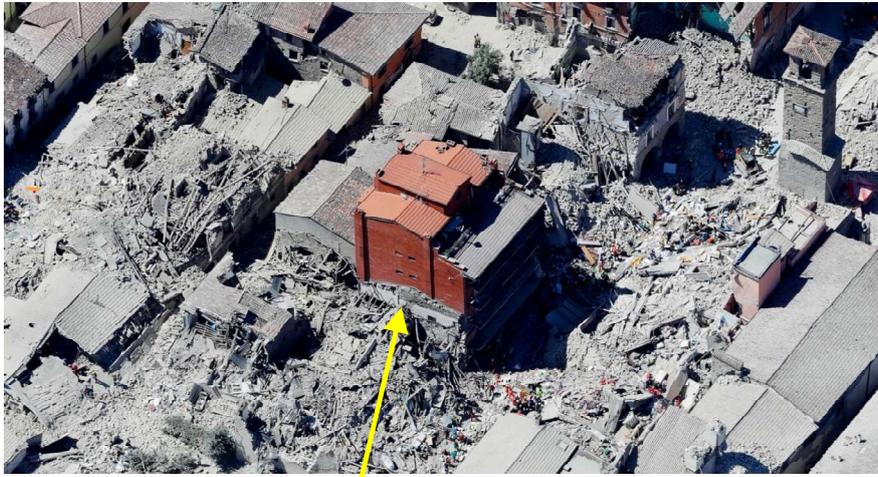
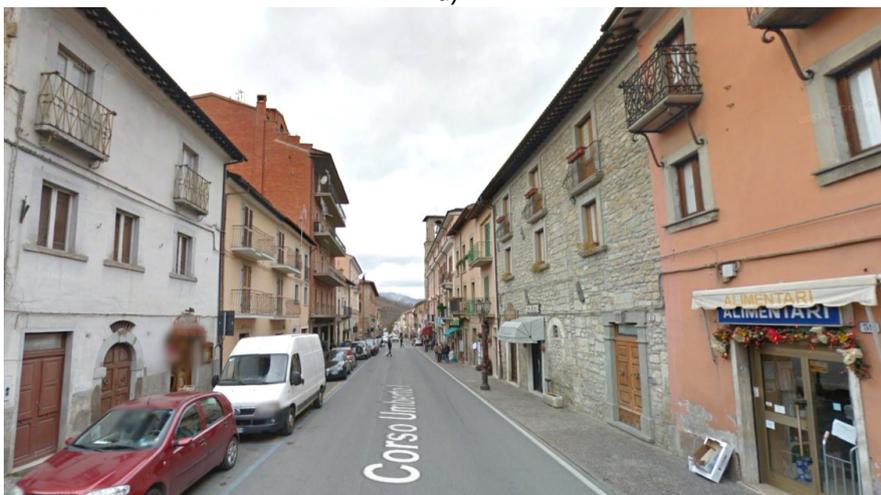
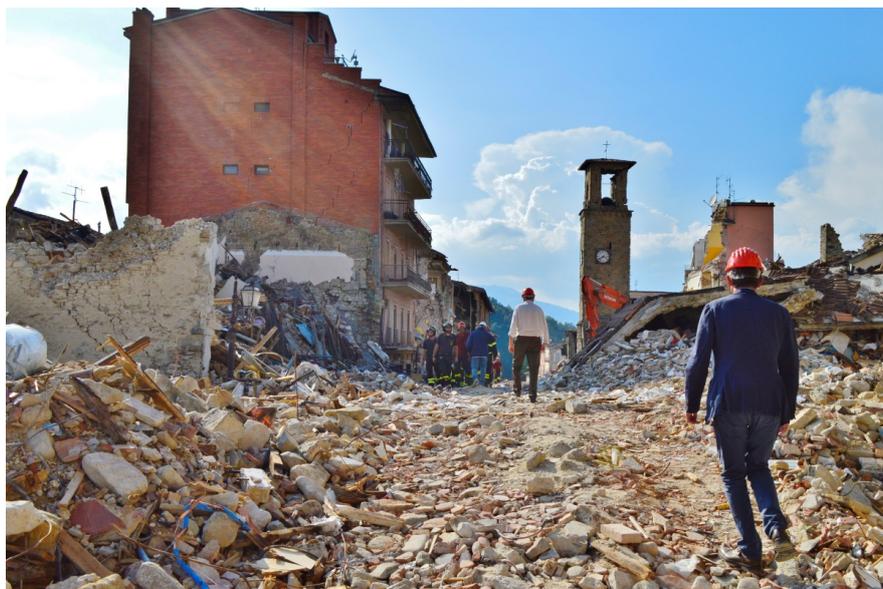
La forma spettrale potrebbe anche spiegare perché ad Amatrice abbia subito soltanto danni limitati la struttura in cemento armato più alta di Corso Umberto I, e relativamente flessibile, mostrata nelle Figura 9a,b,c, uno dei simboli di questo terremoto. In base alla forma spettrale registrata, è molto ragionevole pensare che abbia ricevuto azioni sismiche, in termini di accelerazioni, inferiori a quelle delle strutture rigide nelle vicinanze (a parità di eventuali effetti di amplificazione locale, essendo tute situate in prossimità). Le foto mostrano con chiarezza il totale collasso degli edifici adiacenti, bassi e in muratura, e la

sostanziale tenuta delle strutture in cemento armato dell'edificio alto. Sono stati comunque riscontrati danni strutturali importanti, come ad esempio visibile nella Figura 10a,b,c che mostra i danni alle tamponature esterne e i dettagli del nodo travi pilastro, peraltro tipici dell'epoca.

Figura 9: a) Mappa di Amatrice a seguito del sisma (mappa adattata da <http://www.emergenza24.org/terremoto-lazio-24-08-2016/>) e ingrandimento dell'edificio in c.a. rimasto in piedi; vista da Corso Umberto I pre-evento sismico (Google Maps); vista da Corso Umberto I post-evento sismico).

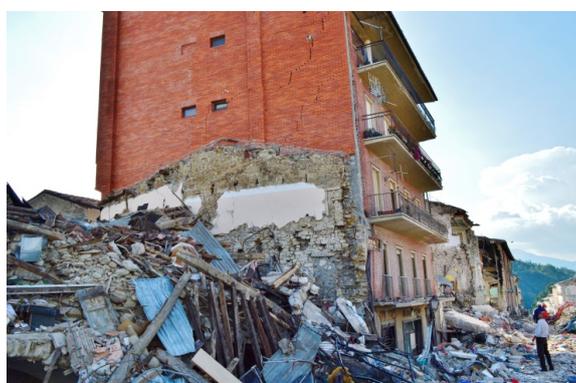
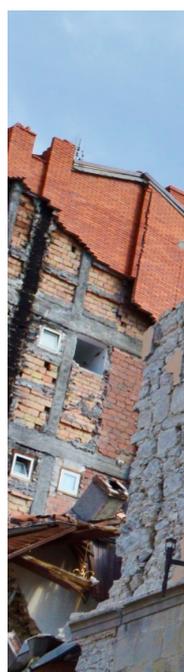
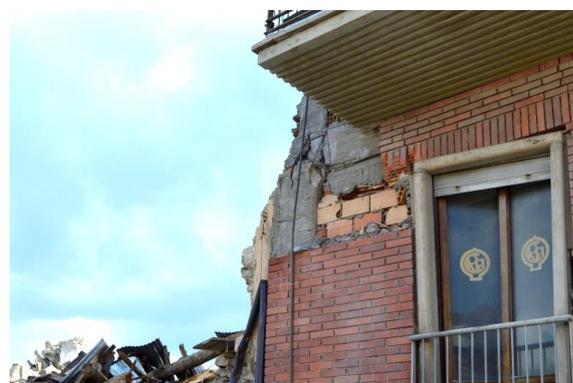
Figura 10: a) Danni subiti dalle tamponature ortogonali al corso Umberto I; b) danni subiti dalle tamponature ortogonali al corso Umberto I con evidente distacco dell'involucro esterno in mattoni rossi; c) dettaglio danni nel nodo in c.a. al primo piano.

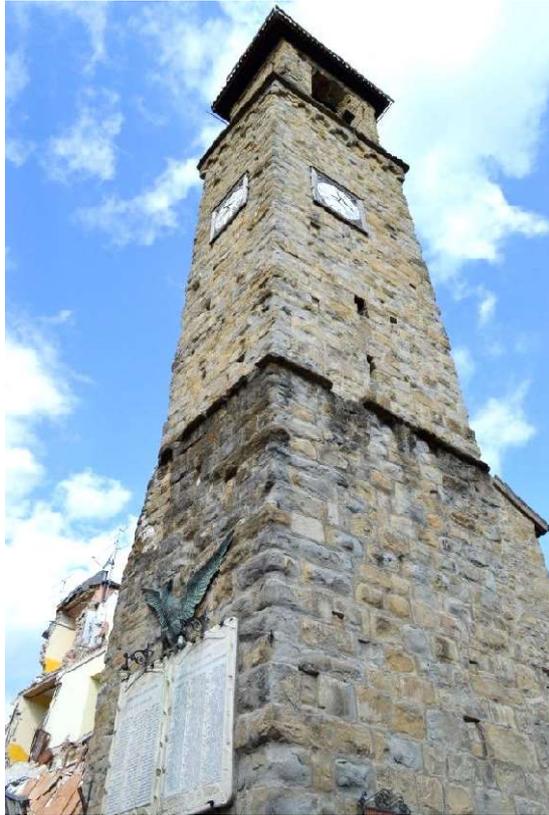
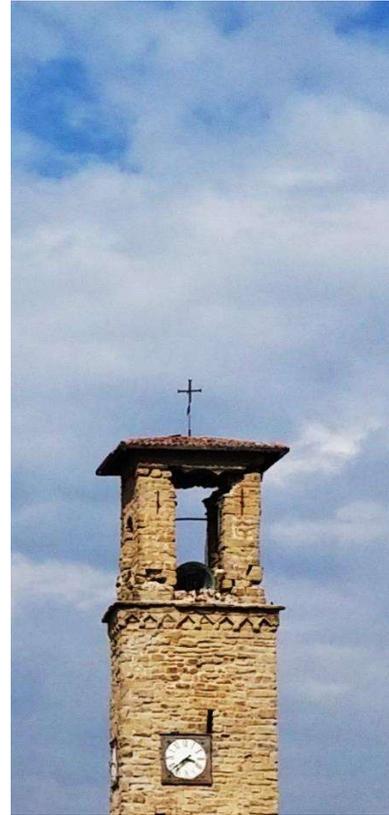
Stessa osservazione vale per il Campanile (torre Civica) isolato in muratura, molto prossimo all'edificio in cemento armato sopra citato, visibile nella Figura 11a,b: la struttura del campanile mostra significativi fuori piombo ma è rimasta assolutamente in piedi. Si osservi anche che l'edificio più alto in cemento armato di Amatrice, anche indicato in pianta in Figura 7, ha certamente registrato danni ma non è assolutamente collassato, come evidente dalla Figura 12.

Figura 11: a) Torre Civica di Amatrice; b) dettaglio del distacco della campana.

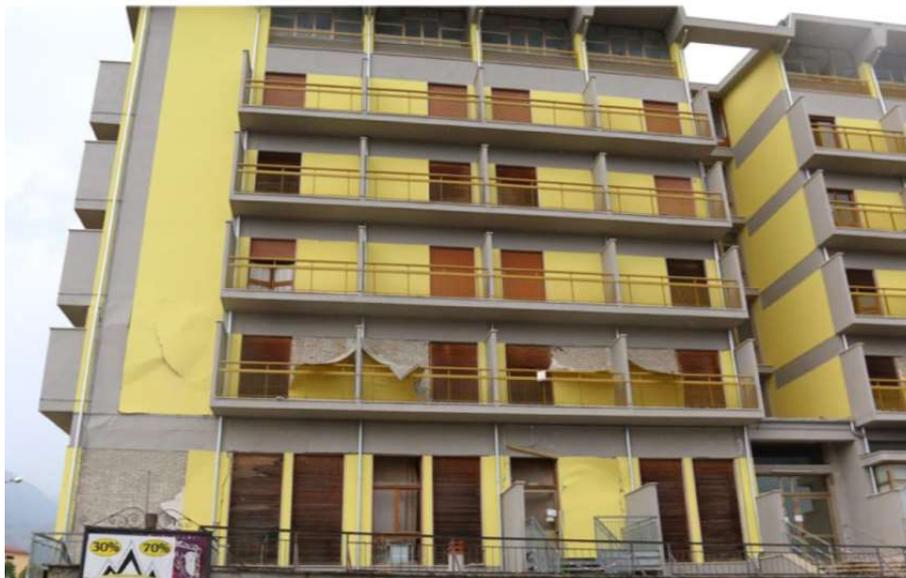
Figura 12: Edificio in c.a. evidenziato in Figura 7 post evento sismico (da [3]).

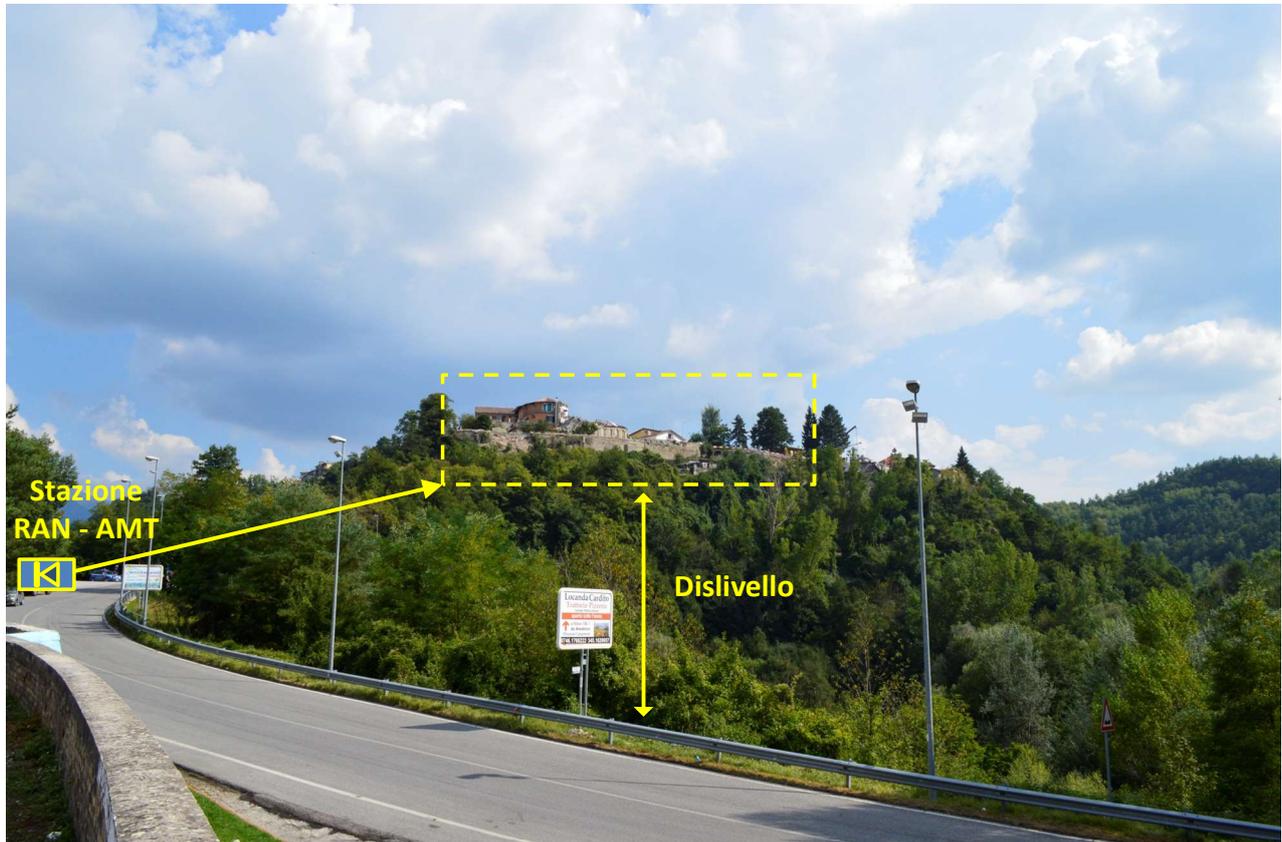
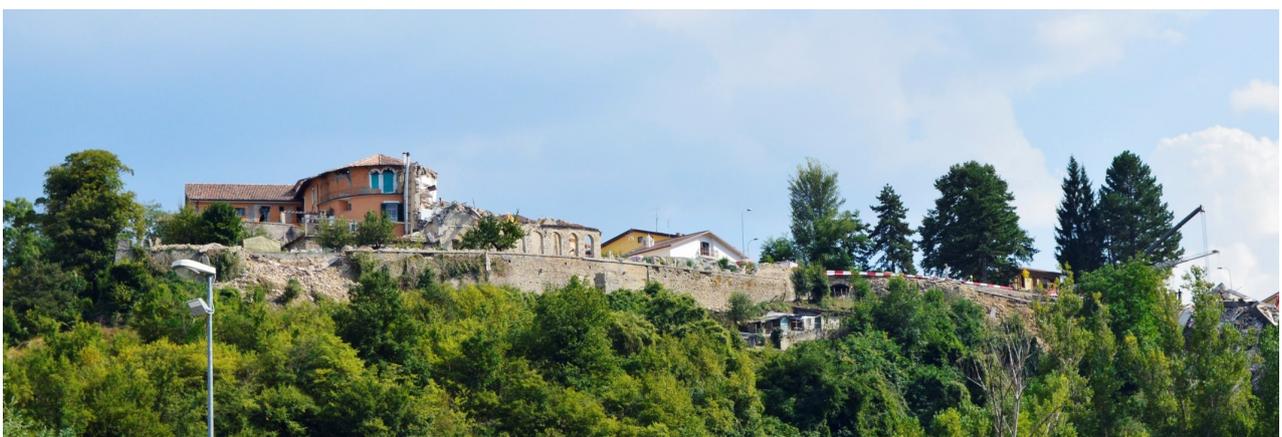
Figura 13: a) Posizione relativa della stazione RAN-AMT rispetto al centro abitato; b) dettaglio del danneggiamento subito dagli edifici e parapetti in corrispondenza delle zone limitrofe del centro abitato.

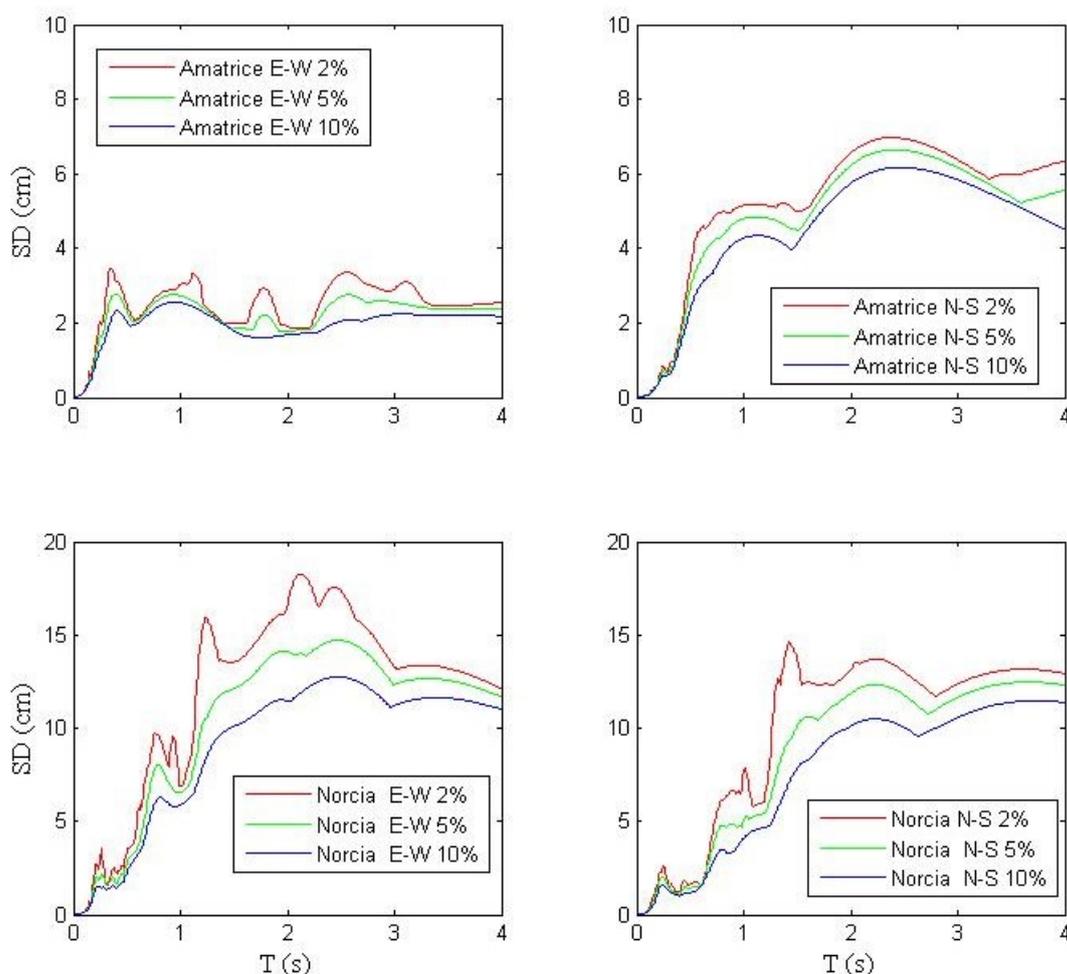
Gli spettri di spostamento tratti da [2] (Figura 14) mostrano che, per i siti più prossimi all'epicentro, si raggiungono anche spostamenti di circa 15cm per strutture deformabili, con fattore di smorzamento pari al 5%. Evidentemente, a tali spostamenti corrispondono danni non strutturali molto rilevanti. Ad esempio, in una struttura alta 15m, e quindi con punto di applicazione delle forze orizzontali sismiche riferite al primo modo di vibrare a circa 10m, tali componenti potrebbero subire uno spostamento relativo di 0,015m. Considerando, approssimativamente, uno spostamento massimo relativo di piano pari al doppio del medio, si avrebbe 0,03 e dunque molto superiore al valore comunemente accettato per tramezzature e tamponature [4]. Naturalmente, questo rappresenta una situazione plausibile se tali componenti avessero avuto un periodo proprio sufficientemente grande per rendere valido questo ragionamento. Altrimenti gli spostamenti relativi di piano avrebbero raggiunto valori ben inferiori.

Si osservi che assumendo un valore dello smorzamento pari al 10%, certamente minimo considerando la tecnologia dell'isolamento sismico, il massimo spostamento registrato nel campo 2-2,5 secondi (anch'esso tipico dell'isolamento sismico) corrisponde a uno spostamento spettrale massimo dell'ordine di 15 cm o

Figura 14: Spettri di spostamento per le due stazioni più vicine all'epicentro del terremoto (Amatrice e Norcia).

poco meno. Tale spostamento è assolutamente compatibile con le tecniche di isolamento sismico attualmente utilizzate, considerando che gli isolatori si progettano per avere uno spostamento massimo nel campo di periodi indicato, non inferiore a 20 cm.

Si osservi anche che in tale campo di periodi, le accelerazioni spettrali sono bassissime e dunque non si sarebbe avuto alcun danno operativo ai contenuti delle strutture stesse, cioè il pieno mantenimento dello stato limite di operatività, nel caso fossero esistite strutture isolate sismicamente.

Dunque è possibile affermare che se le strutture dei centri più vicini alle stazioni fossero state isolate sismicamente, non avrebbero subito danni rilevanti.
