## ALCUNE CONSIDERAZIONI DI INGEGNERIA SISMICA SUL TERREMOTO DELL'ITALIA CENTRALE, 24 AGOSTO 2016

Edoardo Cosenza<sup>1,2</sup> Iunio Iervolino<sup>1,2</sup> Costantino Menna<sup>1</sup>

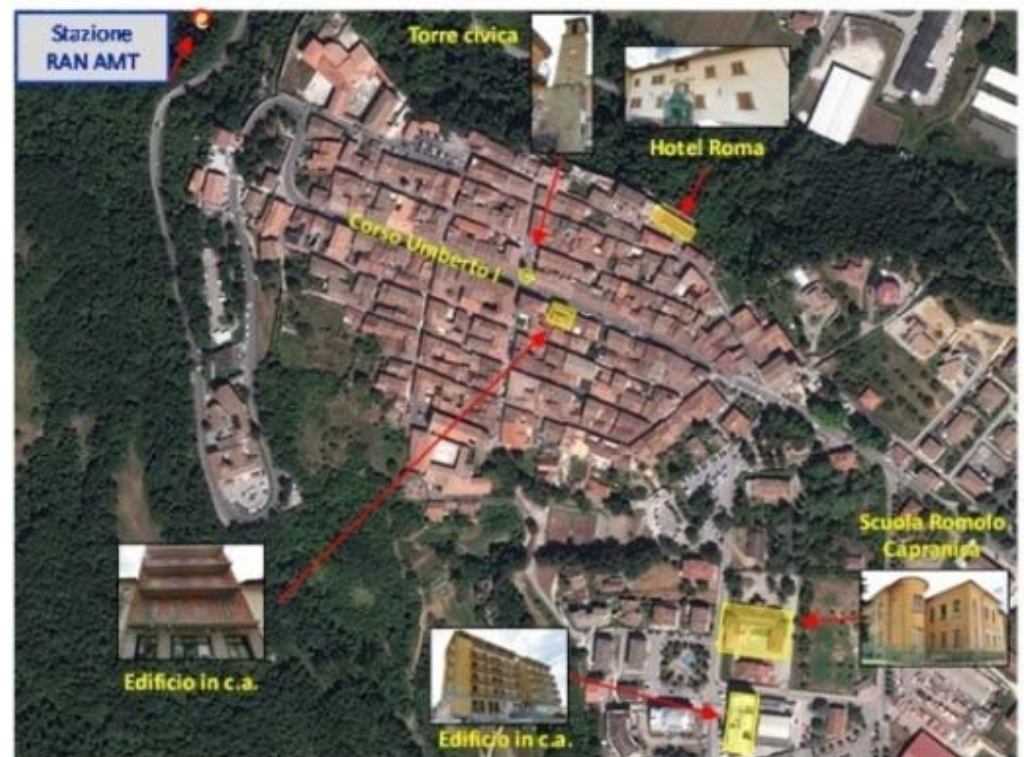
Si osservi che il tessuto edilizio del centro storico di Amatrice è disposto sostanzialmente lungo Corso Umberto I e sue parallele, lungo direzioni quasi ortogonali (Figura 7). Per ragionare proprio in funzione di quanto accaduto agli edifici di Corso Umberto I, si sono valutati gli andamenti delle accelerazioni nella direzione del Corso Umberto I e ad esso ortogonale, a partire dalle classiche componenti E-W e N-S ed in base alle registrazioni della stazione RAN-AMT. In particolare, l'andamento delle accelerazioni per strutture linearmente elastiche con periodo proprio 0,23 secondi è riportato nella Figura 8a per una durata di 60 secondi, e nella Figura 8b per l'ingrandimento dei pochi secondi in cui tutta la violenza distruttiva si è manifestata.

Figura 7: Mappa del comune di Amatrice (adattato da <https://www.geospatialworld.net/esi-usgs-data-helpunderstand-italy-earthquake-damage/>) con localizzazione di alcuni edifici di interesse e posizione della stazione AMT

Come ulteriore osservazione si rileva che la stazione accelerometrica appare disposta, in pianta, nei pressi del centro storico, come da Figura 7. Ma in realtà essa è situata ai piedi del rilievo su cui sorge Amatrice, come meglio si vede da Figura 13a,b. Pertanto, le accelerazioni del centro storico sono state certamente amplificate da effetti topografici (previsti dalle Norme Tecniche attraverso l'uso di coefficienti topografici), ed è possibile quindi che nel centro storico si siano registrate accelerazioni maggiori, sempre in coerenza con quanto suggerito dalle NTC.

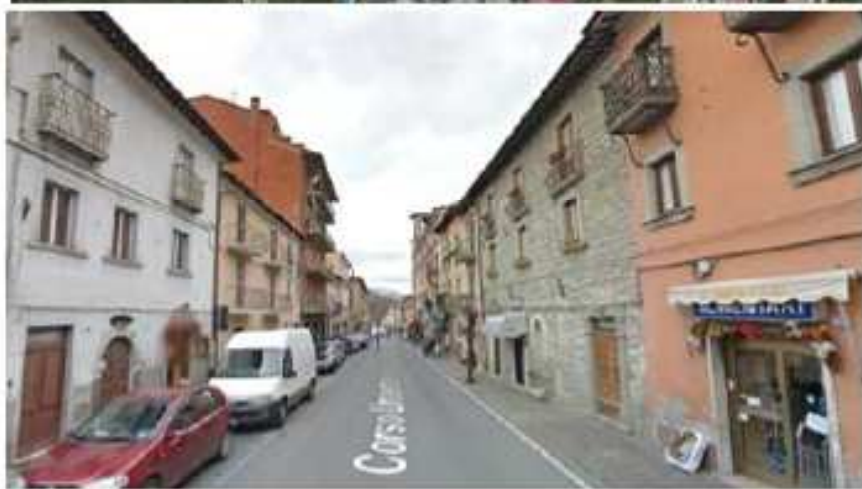
La forma spettrale potrebbe anche spiegare perché ad Amatrice abbia subito soltanto danni limitati la struttura in cemento armato più alta di Corso Umberto I, e relativamente flessibile, mostrata nelle Figura 9 a,b,c, uno dei simboli di questo terremoto. In base alla forma spettrale registrata, è molto ragionevole pensare che abbia ricevuto azioni sismiche, in termini di accelerazioni, inferiori a quelle delle strutture rigide nelle vicinanze (a parità di eventuali effetti di amplificazione locale, essendo tutte situate in prossimità). Le foto mostrano con chiarezza il totale collasso degli edifici adiacenti, bassi e in muratura, e la sostanziale tenuta delle strutture in cemento armato dell'edificio alto. Sono stati comunque riscontrati danni strutturali importanti, come ad esempio visibile nella Figura 10a,b,c che mostra i danni alle tamponature esterne e i dettagli del nodo travi pilastro, peraltro tipici dell'epoca.

Figura 9: a) Mappa di Amatrice a seguito del sisma (mappa adattata da <http://www.emergenza24.org/terremoto-lazio-24-08-2016/>) e ingrandimento dell'edificio in c.a. rimasto in piedi, vista da Corso Umberto I pre-evento sismico (Google Maps); vista da Corso Umberto I post-evento sismico).

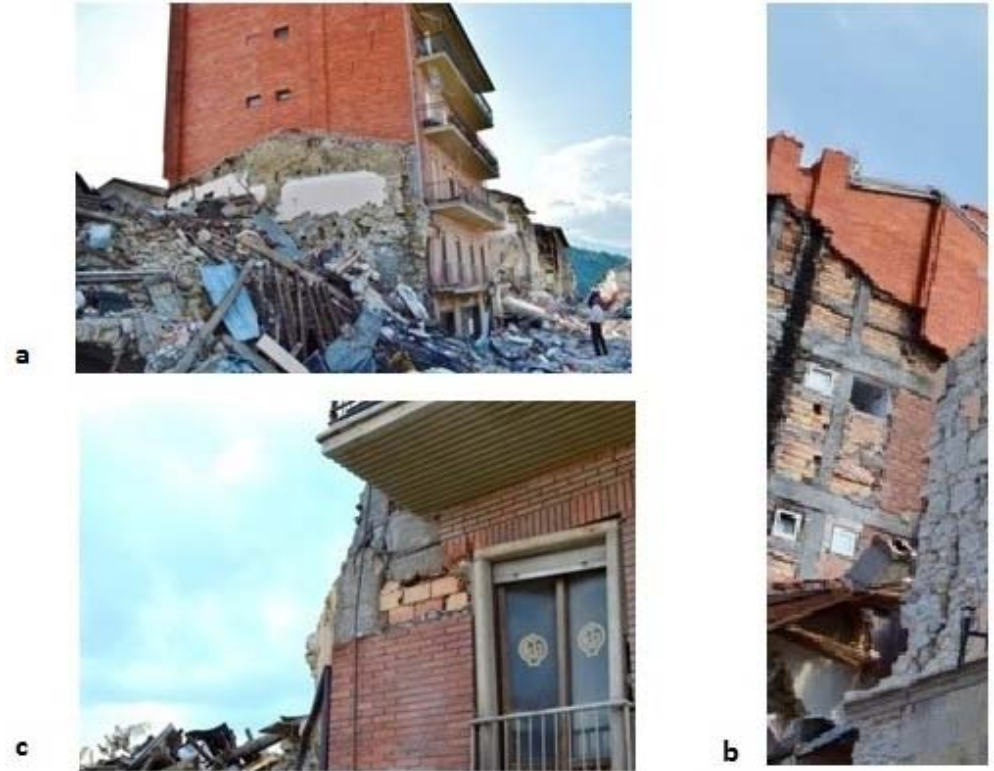
Figura 10: a) Danni subiti dalle tamponature ortogonali al corso Umberto I; b) danni subiti dalle tamponature ortogonali al corso Umberto I con evidente distacco dell'involucro esterno in mattoni rossi; c) dettaglio danni nel nodo in c.a. al primo piano.

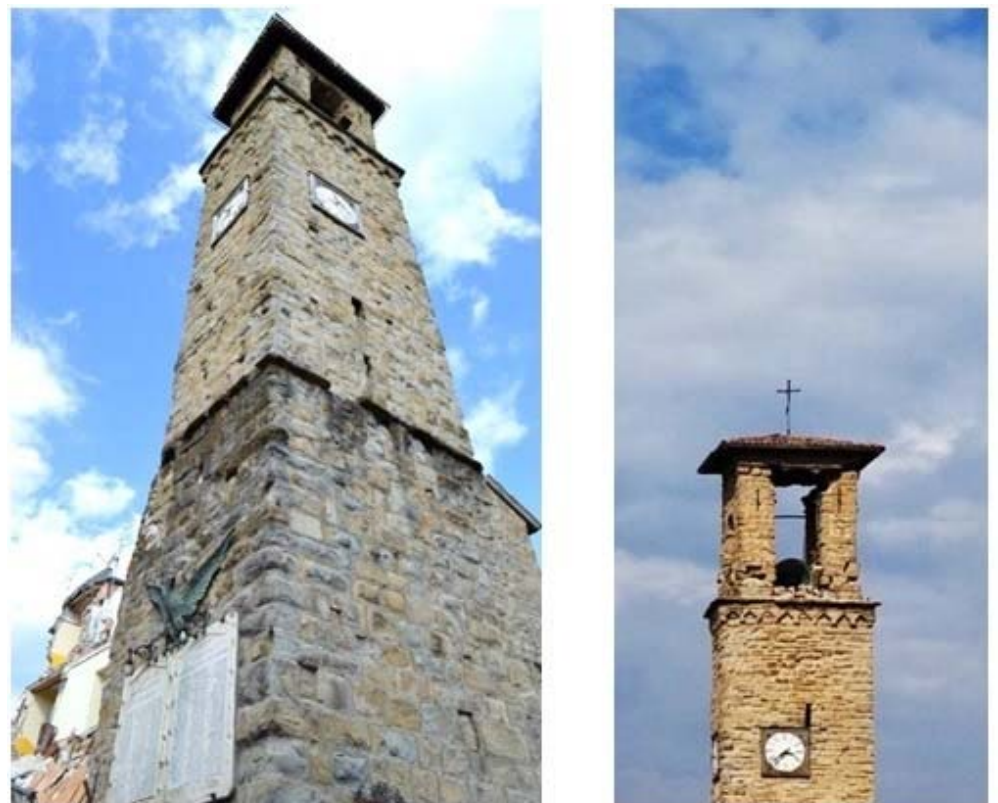
Stessa osservazione vale per il Campanile (torre Civica) isolato in muratura, molto prossimo all'edificio in cemento armato sopra citato, visibile nella Figura 11a,b: la struttura del campanile mostra significativi fuori piombo ma è rimasta assolutamente in piedi. Si osservi anche che l'edificio più alto in cemento armato di Amatrice, anche indicato in pianta in Figura 7, ha certamente registrato danni ma non è assolutamente collassato, come evidente dalla Figura 12.

Figura 11: a) Torre Civica di Amatrice; b) Dettaglio del distacco della campana.

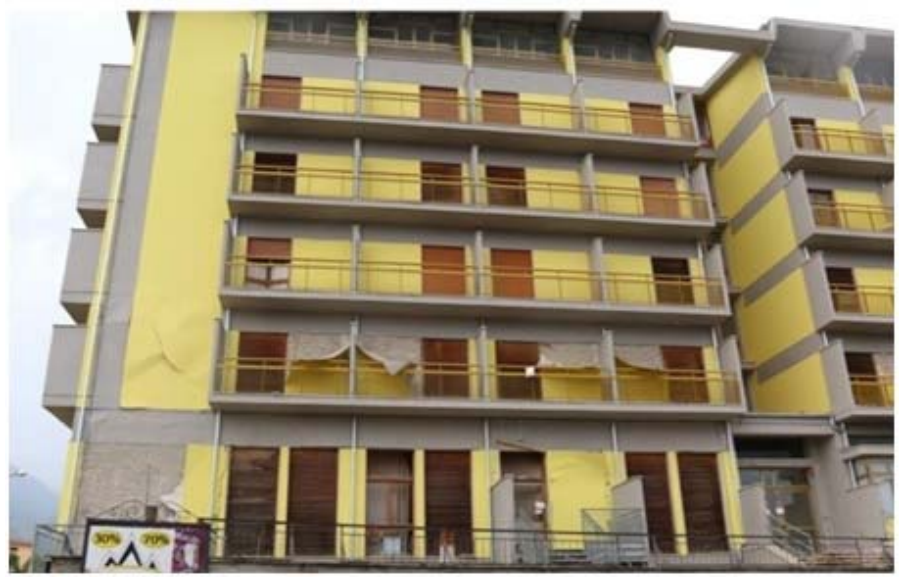
Figura 12: Edificio in c.a. evidenziato in Figura 7 post evento sismico (da [3]).

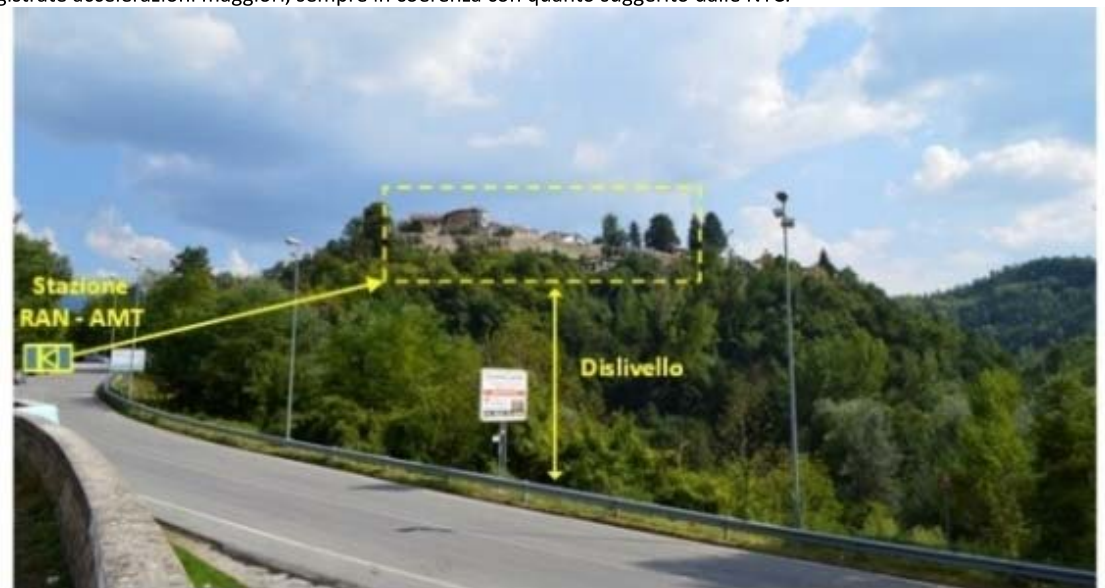
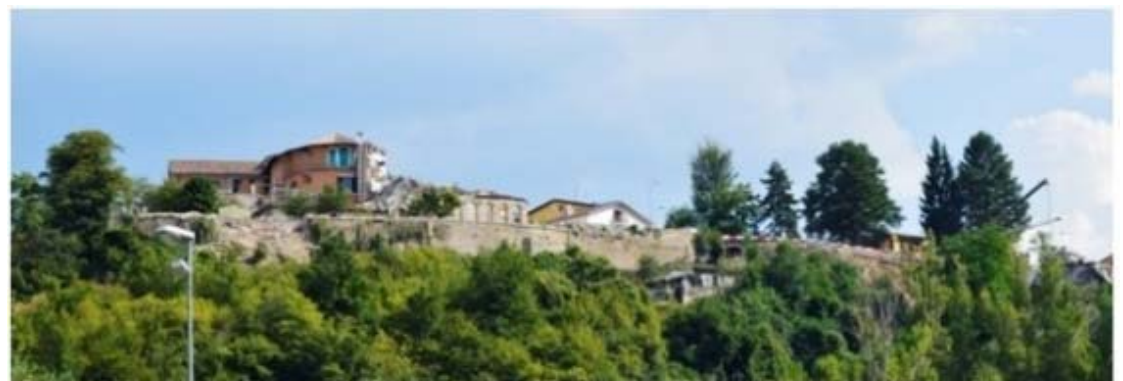
Figura 13: a) Posizione relativa della stazione RAN-AMT rispetto al centro abitato; b) Dettaglio del danneggiamento subito dagli edifici e parapetti in corrispondenza delle zone limitrofe del centro abitato.
